ÉDITORIAL

PRÉVENTION

Analyse des Vols : Étude et suivi d'un cas p 2

ANATOMIE D'UN ACCIDENT

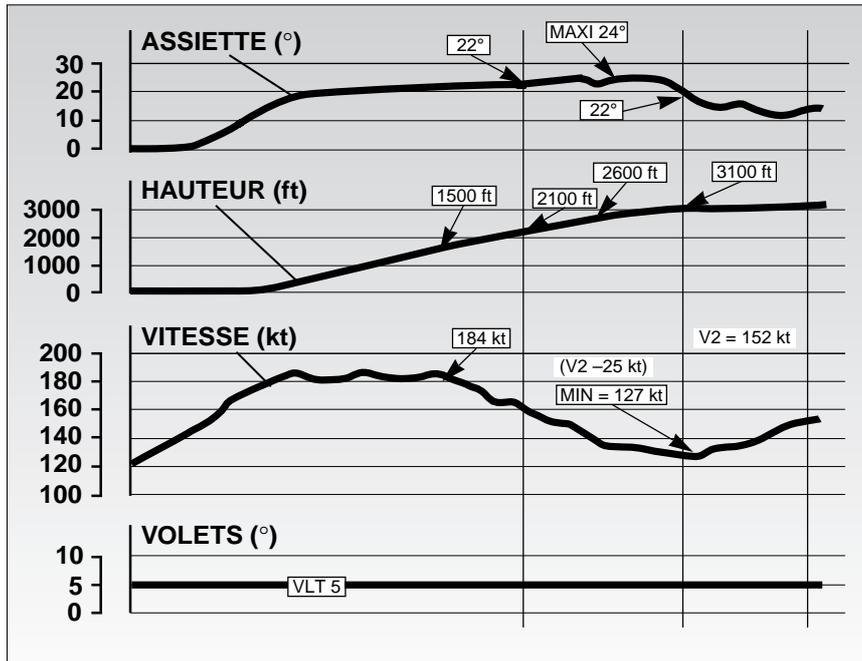
Au début de l'année 92 un B767 décolle de San Francisco à la masse de 134 T. Pendant la montée initiale la vitesse indiquée diminue vers V2 tandis que l'assiette augmente régulièrement pour atteindre 24° à 2600 ft.

A cet instant le pilote aux commandes réagit en diminuant vigoureusement l'assiette. La régression de vitesse se poursuit néanmoins jusqu'à V2-25 kt.

Figure 1 : début 1992. En montée initiale la vitesse indiquée diminue rapidement, l'assiette continue à augmenter jusqu'à 24°. La vitesse minimum atteint V2 - 25 kt.

En juillet, les consignes furent incluses dans le manuel TU et à notre demande, une surveillance particulière des vitesses en montée initiale était mise en place par l'Analyse des Vols afin de pouvoir réagir dès les premières dérives. Les résultats des six derniers mois sont très satisfaisants. On imagine même la disparition de cette famille d'événements.

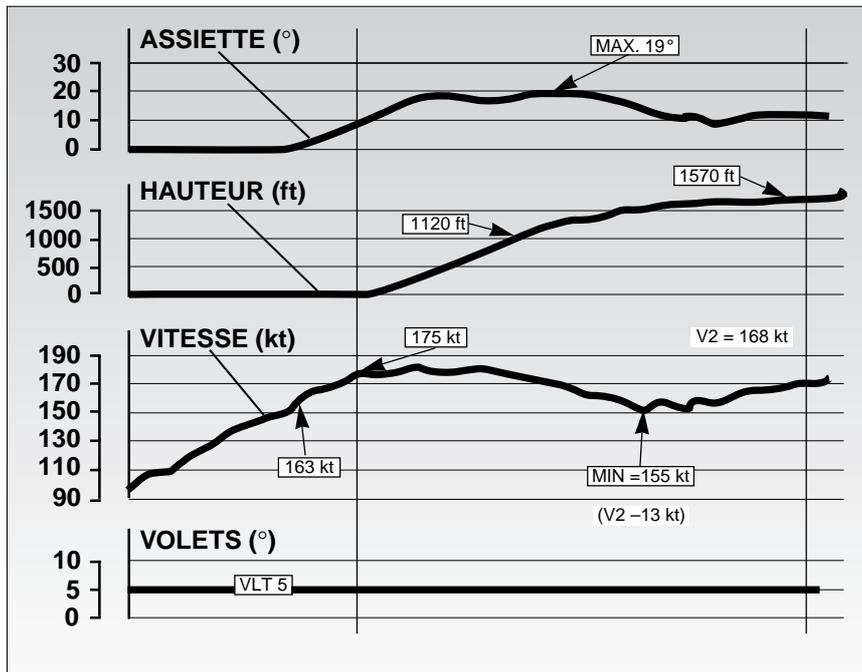
Figure 2 : début 1995. L'assiette ne dépasse pas 19°. La vitesse régresse jusqu'à V2 - 13 kt.

Pendant le mois de mars 1995, le sujet a été abondamment débattu et de nombreux pilotes nous ont fait part de leurs observations en vol. Le fonctionnement du DV semblait au coeur du problème, ses corrections d'assiette à cabrer étaient souvent trop importantes et en retard sur la tendance du badin.

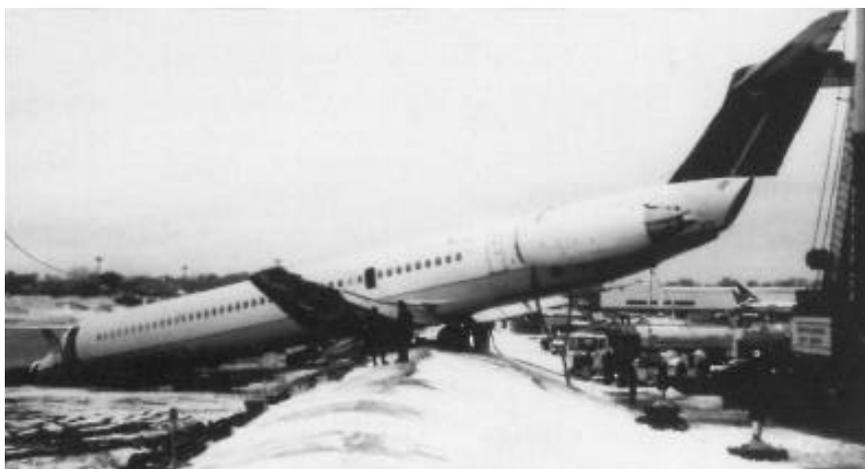
L'équipage d'un MD80 décolle ce soir-là de l'aéroport de La Guardia avec 110 passagers à bord quand des anomalies d'indications de vitesse amènent le Commandant à décider l'arrêt du décollage. Malgré le freinage et l'usage des reverses, l'avion poursuit sa course au-delà du bout de piste et s'arrête le fuselage posé sur un remblai et le nez planté dans la vase du rivage.

Vue d'ensemble du MD80 au-delà du bout de piste.

Le NTSB a également conclu que la cause probable de l'accident a été une défaillance de l'équipage dans l'application des procédures et des check-lists. L'omission de mise en marche du système de réchauffage pitot a entraîné une obstruction des tubes par givrage et/ou accumulation de neige. Les anomalies d'indications de vitesse qui ont suivi ont ensuite elles-mêmes provoqué la décision d'arrêt-décollage à une vitesse réelle supérieure de cinq noeuds à V1."

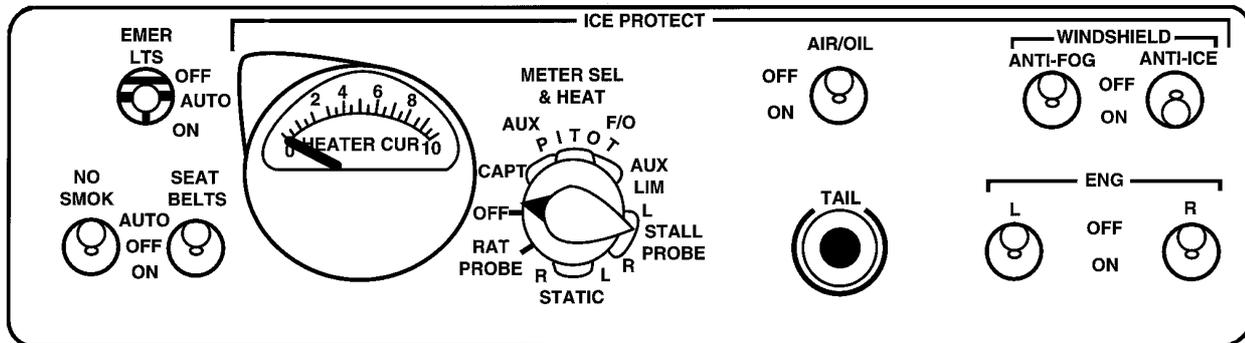
Boîtier de commande des réchauffages pitot.

En position OFF le sélecteur de réchauffage pitot apparaît ici (comme dans la réalité) légèrement décalé vers sa position normale (CAPT) au décollage.

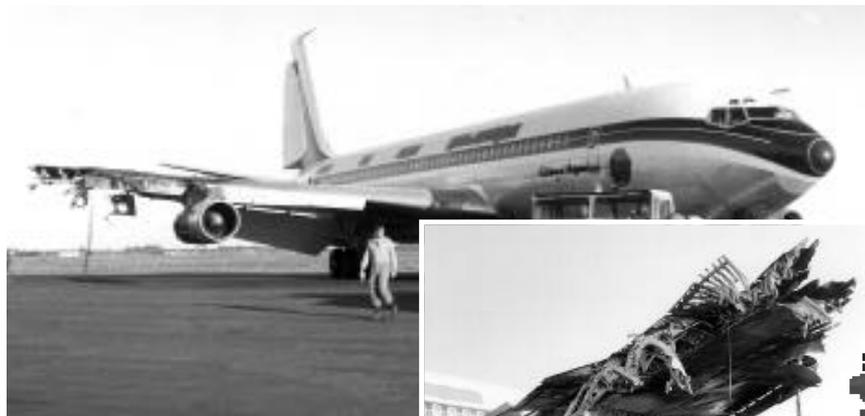
L'état du B707 après son atterrissage, montre clairement l'impact très violent sur la terre meuble après une succession de 6 rebonds.

L'impact est très violent. L'avion fait une succession de 6 rebonds. Au cours de l'un des derniers impacts, le réacteur 4 heurte la terre meuble. L'aile droite se brise entre les réacteurs 3 et 4.

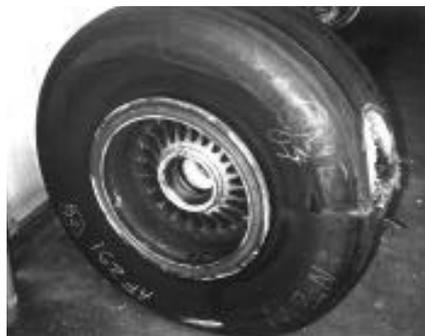
Trois incidents de freinage se sont produits en deux mois lors de l'atterrissage sur le terrain de Bangkok provoquant l'éclatement ou l'endommagement de pneus des trains principaux. Une analyse approfondie a permis de situer l'origine de ces incidents au niveau de la logique du BSCU.

A340 FGNIE position 4 déposée à Bangkok le 9 mai 95 - Photo BT. ME. QD.

Pas de sensations inhabituelles ressenties pendant l'atterrissage avec l'autobrake sur "Medium". Action sur les pédales en fin de freinage et apparition de l'alarme WHEEL LOW PRESS à l'ECAM. Huit roues sont remplacées. (Une roue dégonflée et sept méplats).

L'analyse technique précédente tend à démontrer que les conditions d'adhérence rencontrées lors de ces atterrissages correspondent à un état glissant de la piste. Compte tenu de l'intensité des pluies à BKK, il n'est pas impossible que la capacité de drainage des pistes (sans rainurage) ait été dépassée.

En attendant une modification du BSCU et pour éviter le renouvellement de ces incidents, Airbus demande d'améliorer la mise en rotation des roues lors des atterrissages sur piste mouillée à Bangkok et sur les pistes réputées glissantes lorsqu'elles sont mouillées, en appliquant la technique d'atterrissage préconisée sur piste contaminée :

- recherche d'un impact franc à l'atterrissage
- arrondi court
- poser du train avant et sélection de la poussée inverse maximum.

Une consigne opérationnelle d'atterrissage franc sur piste mouillée, avec nécessité de poser la roulette de nez dès le contact des TPX avec le sol a été émise en RCT. Elle est toujours en vigueur dans l'attente d'une solution technique. Ouverture d'un TFU (Technical Follow Up) par Airbus Industrie pour
