ÉDITORIAL

PRÉVENTION

Analyse des Vols : Étude et suivi d'un cas p 2

ANATOMIE D'UN ACCIDENT

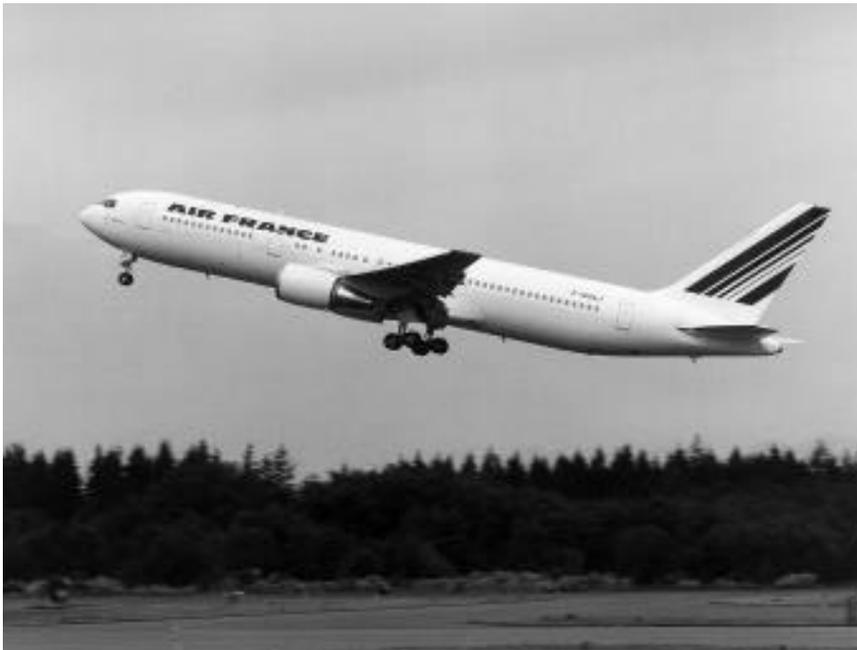
Au début de l'année 92 un B767 décolle de San Francisco à la masse de 134 T. Pendant la montée initiale la vitesse indiquée diminue vers V2 tandis que l'assiette augmente régulièrement pour atteindre 24° à 2600 ft.

A cet instant le pilote aux commandes réagit en diminuant vigoureusement l'assiette. La régression de vitesse se poursuit néanmoins jusqu'à V2-25 kt.

Cet événement survenu en 1992 fait partie des régressions de vitesse au décollage régulièrement détectées par l'analyse des vols depuis la mise en ligne du B767. La régression jusqu'à V2 -25 kt évoquée ci-dessus a été l'incident le plus sérieux (Fig. 1).

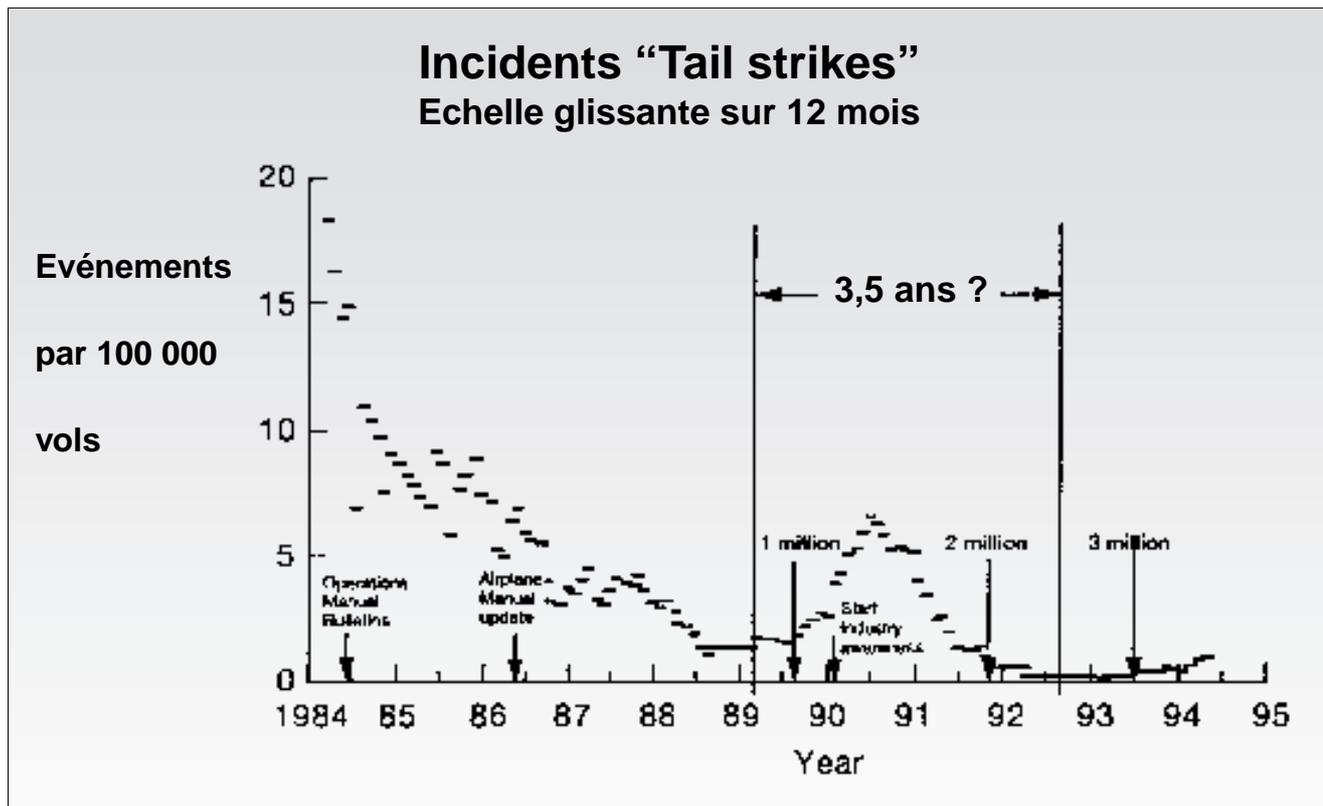
Mais ce point en effet reste fragile. Ne pas suivre les indications du DV dans cette phase de vol n'est pas un réflexe naturel. De façon générale, les améliorations obtenues à la suite d'une action de prévention ne sont jamais définitives, particulièrement lorsqu'elles visent à améliorer la performance humaine (fig. 1).

Figure 1 :
Ce schéma, déjà présenté dans le BSV n° 33, illustre très bien les difficultés de prévention évoquées dans cet article. Les améliorations obtenues à la suite d'une action de prévention ne sont jamais définitives, particulièrement lorsqu'elles visent à améliorer la performance des équipages.

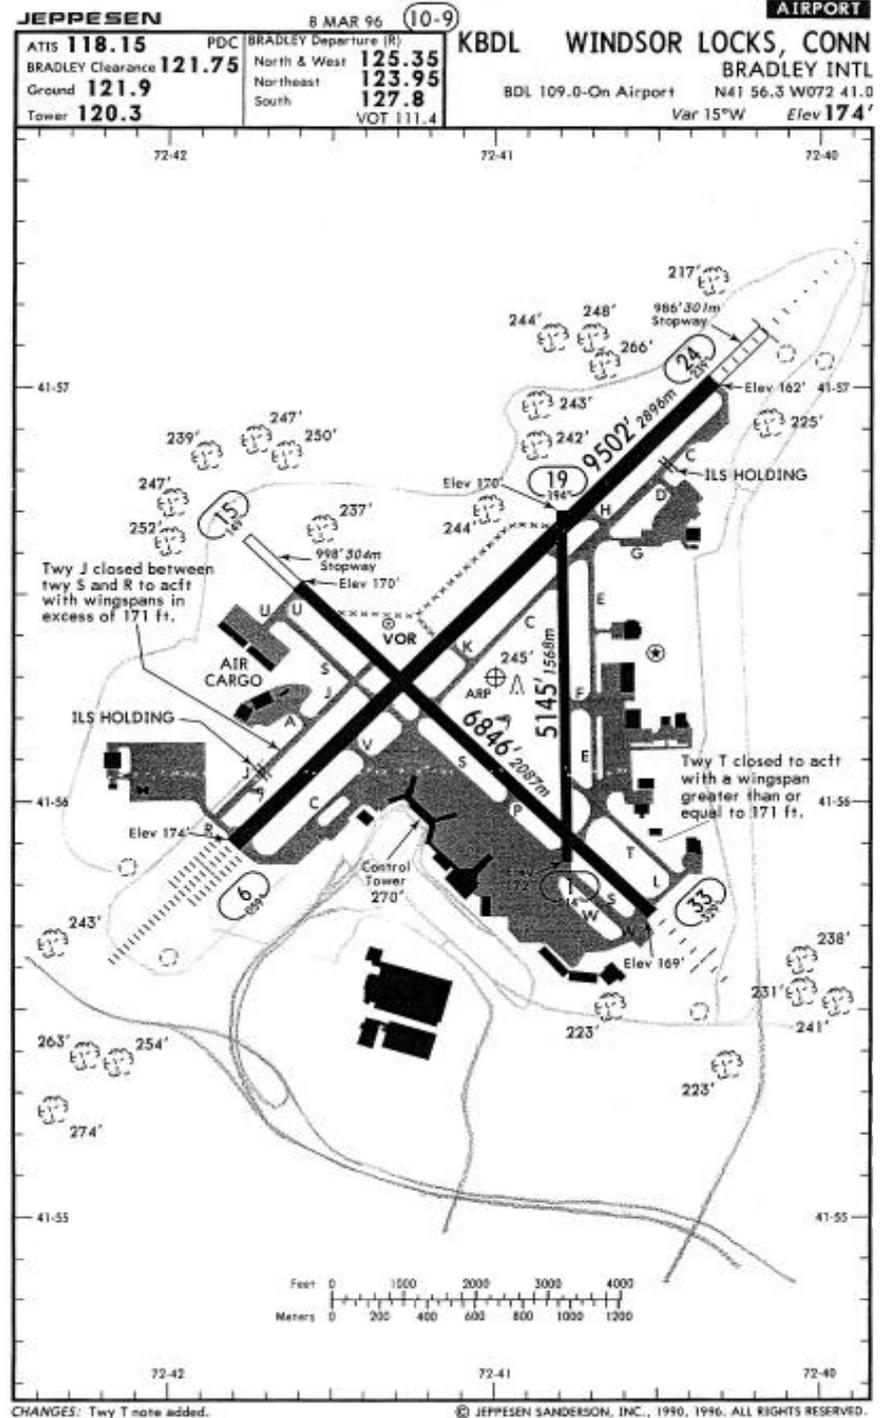
L'avion touche le sol un peu avant le seuil de piste. Des antennes ILS ont été arrachées et l'appareil s'immobilise sur la piste à environ 1300 m du seuil.

Au moment de l'accident, un front orageux traversait le terrain avec des fortes pluies et des rafales atteignant 40 kt. Un avis de cisaillement de vent avait été transmis. Il n'y a eu qu'un blessé léger parmi les 72 passagers et les 5 membres d'équipage.

Les bords d'attaque des ailes, les volets, les trappes de trains d'atterrissage ont été endommagés.
